## 5. 文化財資料の劣化保存状態の調査

### 5.1. 目的

### 5.6. 御帳台

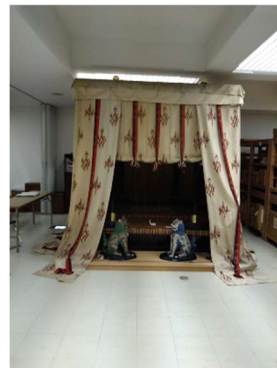
図 5-1 御帳台模式図と汚れの分布

(2) 絹製の帳（とばり）の劣化⇒図 5-1～5-3

- ・ すそ部分および天井部分には、カビと思われる斑点状の汚れが多数⇒絹へのカビ  
正面の垂れ布はやや汚く、中間部の汚れは少ない。文学部陳列室・現有物品の設置状況写真には、陳列室では雨漏りがあり、湿度が高かったという記述あり。カビ発生は主に陳列室に保管されていた時と推定される。
- ・ 亀裂と退色：奥の隅（南東）はかなり退色し、亀裂が酷い。亀裂は南東からの日射（紫外線）による？北東隅と正面にもやや褪色と亀裂が見られるが、照明（蛍光灯）によるものか？

- ・結構汚れている（埃か？）。縁はかなり破損

- ・現研究展示室における御帳台への日射量と入射位置の推定、布の材料と紫外線（照明を含む）劣化の関係検討⇒写真記録によると御帳台の位置は移動している⇒確認!!!
- ・布、畳、木などの材料毎の劣化の違いを評価⇒調査

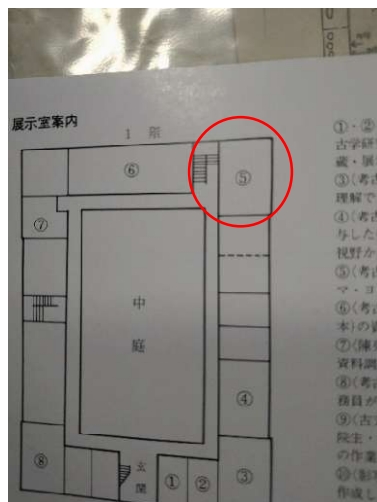
写真 5-1 陳列館北西?の第二陳列室位置

・博物館への引越し直前の写真：1983年?：文学部考古学第二陳列室に関する記録簿の写真1～3（67, 68）

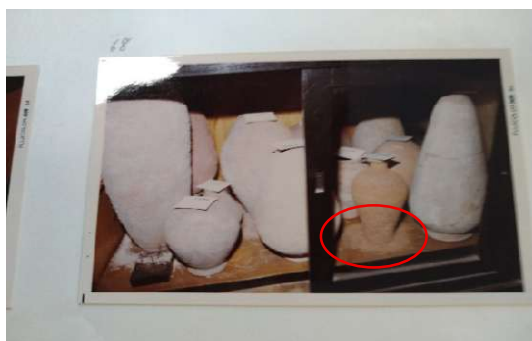
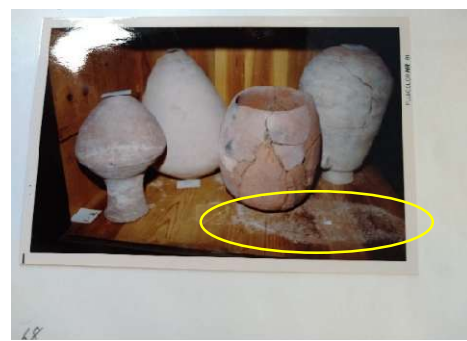
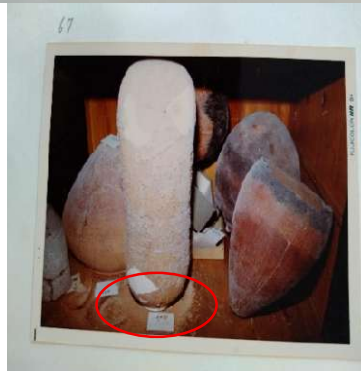
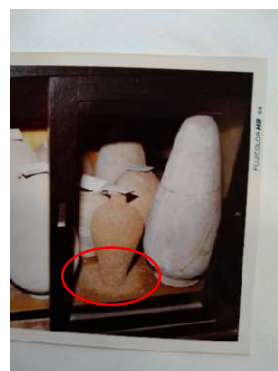
写真 5-3 陳列館北西?側の第二陳列室内に設置された土器(壺)と析出塩(丸印)

\*黄色で囲った部分は、潮解した塩が広がった跡か?土器を移動したことによる跡?

赤で囲った部分は剥落した塩と土器粉で、一部に塩の拡がり跡

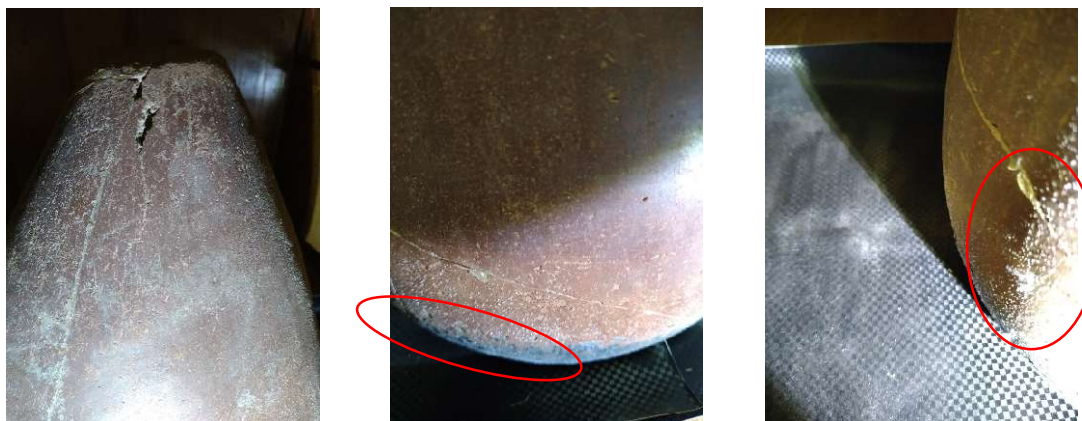
写真 5-4 VI-4 大（スサ混和粗製土器），VI-4 小：塩回収無し，写真撮影のみ．

- ・塩析出量が少なかったため回収をせず，写真撮影のみを行う．今回と次回の塩回収前の写真を対応させて，塩析出量の評価を行う．
- ・VI-3 北（黒頂土器）：塩析出量は前回6月19日と比べると非常に少なかったが，写真を良く見ると小さな粒が多く見られる．6月19日以前の塩採取（除去）時にそのままにしてあった塩だろう．

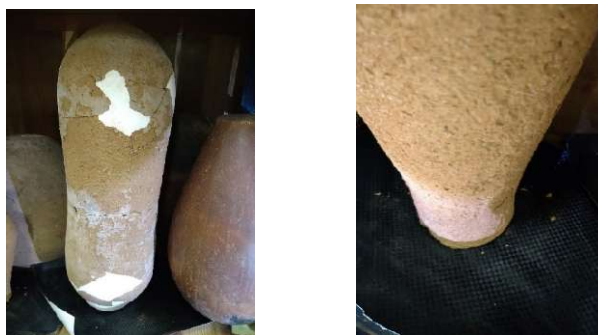
写真 5-5

- ・①～②において，壺の原材料の塩に加え，塩を含んだ液体が壺に入れられるなどにより，塩が壺土器に加えられたらう。
- ・③文学部陳列館内の環境は，**5.10** で示したように相対湿度が 35～95%を変動したと推定される。NaCl が潮解する湿度 75%を含む範囲を変化するため，より高湿度域で塩溶液になり壺表面を濡らして流下し，一部は置かれている床板に流出した（写真 5-3）。室温度が低湿度になると，壺表面の溶液中の塩は析出したが，それが進行すると一部は針状結晶となった。流下した筋は白い跡となって残った（写真 5-4，5-5 参照）。床板に流出した溶液も乾燥後に析出塩となって，床板を汚した。

- (3) 今後も塩の析出が生じた場合，土器剥離片の落下が起きた場合，何らかの重大な変化が生じた場合には，対応策を検討して適切に対応する．土器内部の塩をどう処理する？

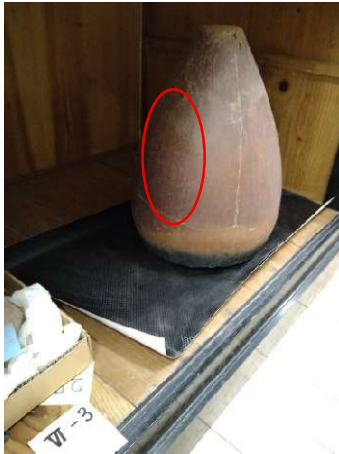
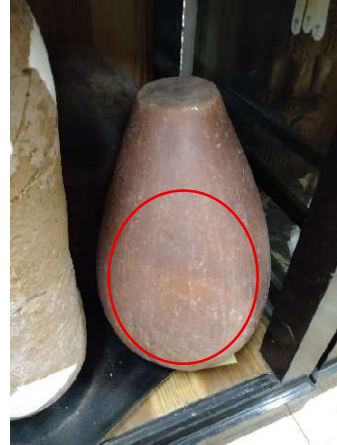
**写真 5-6 VI-3 北(黒頂土器)の白い縦縞 写真 5-7 スサ混和粗製土器の隣の土器の白い縦縞**

(3)以上の結果から判断すると、文学部陳列館内における相対湿度 35～95%の変化が、NaClの潮解とその後の再結晶化を惹き起こした可能性が非常に高い。今後、湿度がせいぜい 70%の考古資料収蔵室の環境下において、更なる塩の潮解・析出が生じなければ、そのような判断基準が長期に関しても有効と言えよう。
